# 江东新区中骏璟峰项目“4·14”一般高处坠落 事故调查报告

江东新区管委会事故调查组

2025 年 8 月

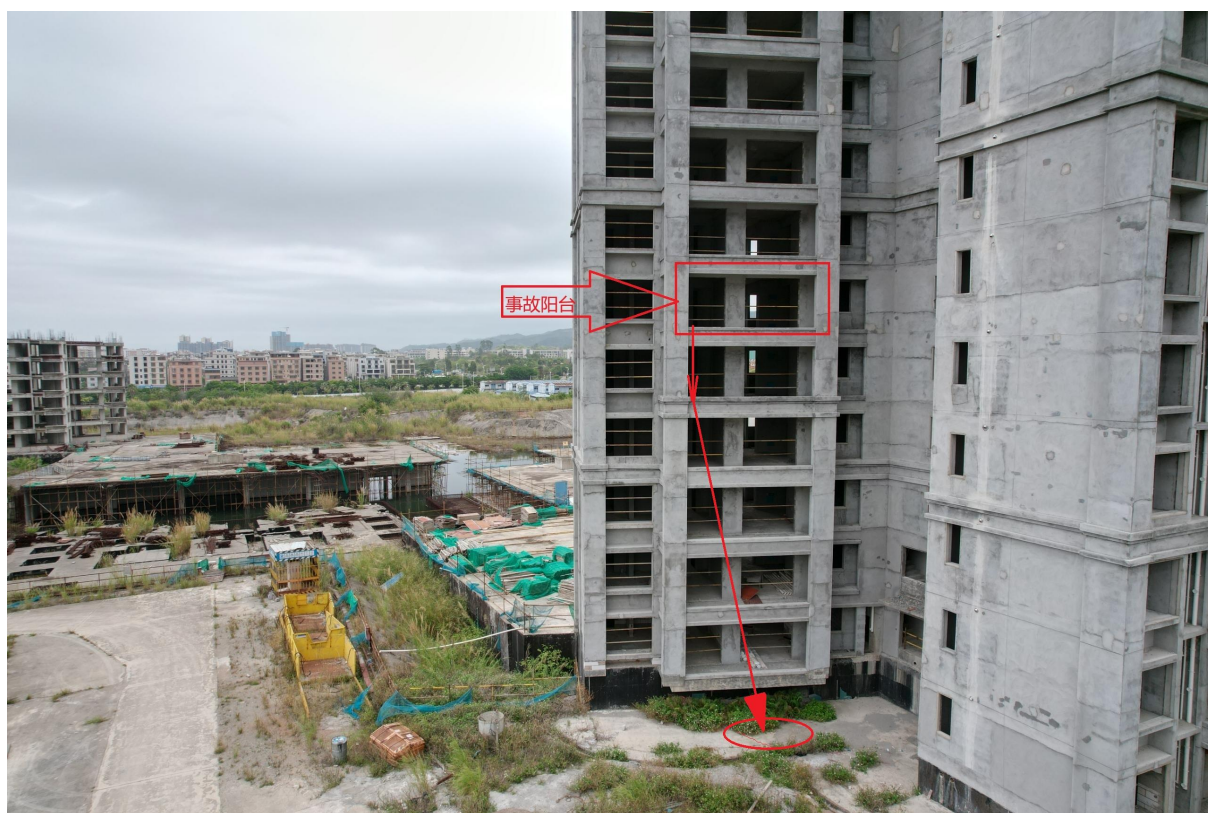
经现场勘查，涉事楼面为中骏璟峰项目的6-2#楼6楼西南角阳台，客厅与阳台中间设置有上杆1.2米、下杆0.6米的临时临边防护。其它1楼楼梯口设置有楼梯安全围挡，6-2#楼步梯安全围挡被拆除，为刘XX安排陈XX进行拆除。

责人，于 2025 年 4 月 14 日上午 7 时 50 分许，组织维修工陈 XX 从保安室领取安全帽后进入工地巡查。经调查：他们 2 人穿过 1 楼刚拆开的步梯围挡，沿步梯行至六楼左右，刘 XX 自称需要休息并吩咐陈 XX 继续往上查看，刘 XX 则留在本楼层，2 人之间失去联系。约 8 时 11 分许，刘 XX 出现在 6 楼西南角阳台，随后坠落至 1 楼，其被发现后，经河源市中医院医护人员现场抢救后，宣布抢救无效死亡。

刘 XX 在工地中止施工后，在项目未恢复施工的情况下安排工人拆开步梯围挡，其在未做安全防护措施的状态下擅自跨越临边围栏进入六楼西南侧阳台，是此次事故发生的直接原因。

各工地（含停工工地）要认真汲取事故教训，要严格落实安全生产法律法规，重点排查高处作业平台、临边洞口、脚手架等危险部位，修复防护设施，增设警示标识。加强安全教育：对全体留守人员进行安全培训，重点强调高处作业、停工期间的安全管理要求，确保“不安全不作业”。完善安全管理制度：制定停工期间安全巡查制度，明确留守人员职责，完善巡查记录。对高处作业平台、防护设施进行定期检查和维护，确保符合安全标准。
