## 江东新区管委会应急管理局关于对城东街道 “4·21”一般生产安全事故 统计核销的公示

## 河源江东新区城东街道“4·21”一般 事故调查报告

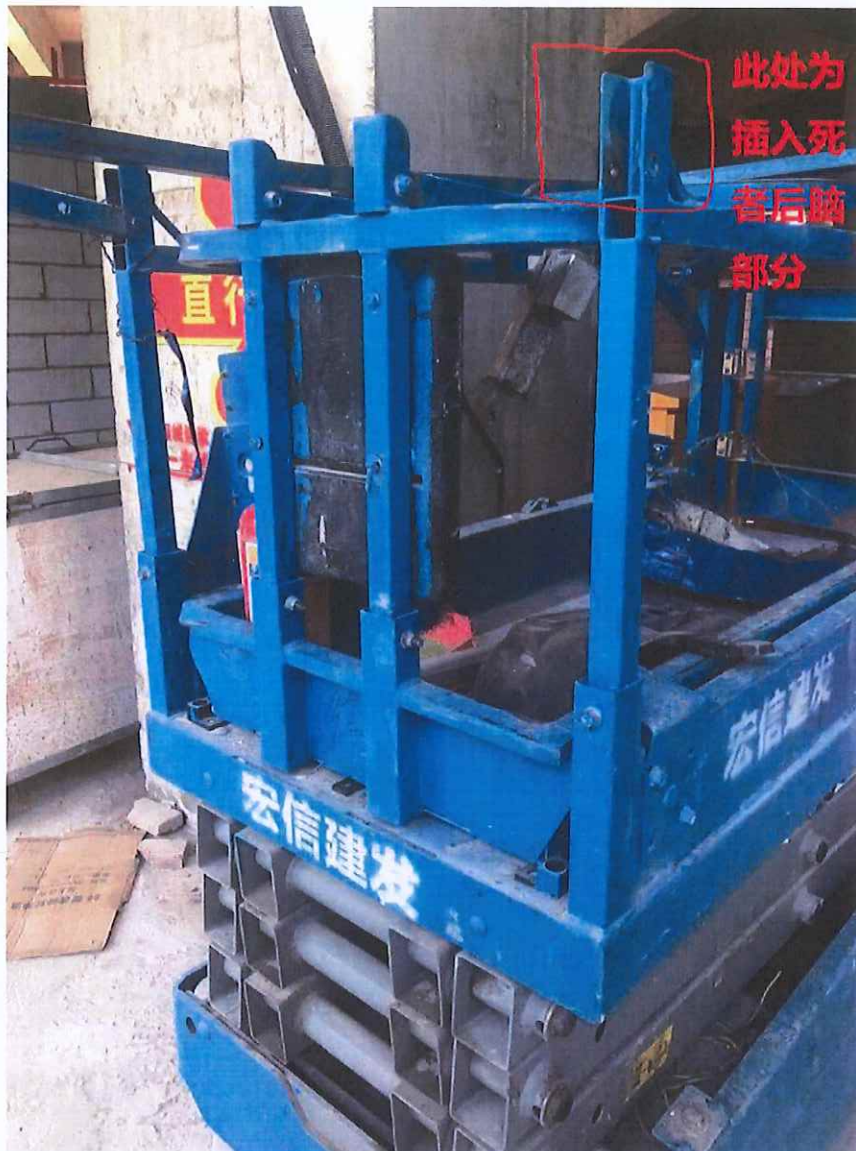
经现场勘察，事故发生地位于河源中骏璟峰项目商业 MALL 四楼左边第六间房内的通风口处消防管道下方，离地高度约为 3.5 米。通风口处消防管道下方有一台升降机，高约 1.7 米，事发时工人程谋光曾借用此台升降机登高取通风口处的私人物品。事发地为水泥地面、四周平整且完好；现场坡度约为 2%；整个河源中骏璟峰项目商业 MALL 房屋基础建设已经完工，整个房间除左右角落放置部分塑料制的防水袋及数个白色编织袋外较为整齐，地面无任何杂物。

死者倒在升降机平台时面部朝上，身着红色 T 恤、脚着帆布

鞋，身体平躺在升降机上，头部出血，后脑处插入升降机扶手钢管，钢管插入头部深度约为6厘米。根据技术侦查，市公安局江东分局、城东派出所对此次事件排除了他杀的可能性。

（一）广东海川建设工程有限公司及要认真吸取此次工人意外死亡的教训，为防止这类意外再次发生必须加强公司内部公共安全教育，劝导公司工人、员工在休息时间注意行为安全。

（二）福建省嘉晟建设发展有限公司必须要对工地范围内的工人、员工不规范和不安全行为进行严格排查，做好安全知识普及教育，营造安全谨慎的工作环境。

（三）城东街道办事处要举一反三，注意加强公共安全宣传的普及，避免再次发生此类公共安全不到位引起的意外事故。
